PILASTRO 11

Descrizione dell'intervento

Pilastro d'angolo Sud est del fabbricato.

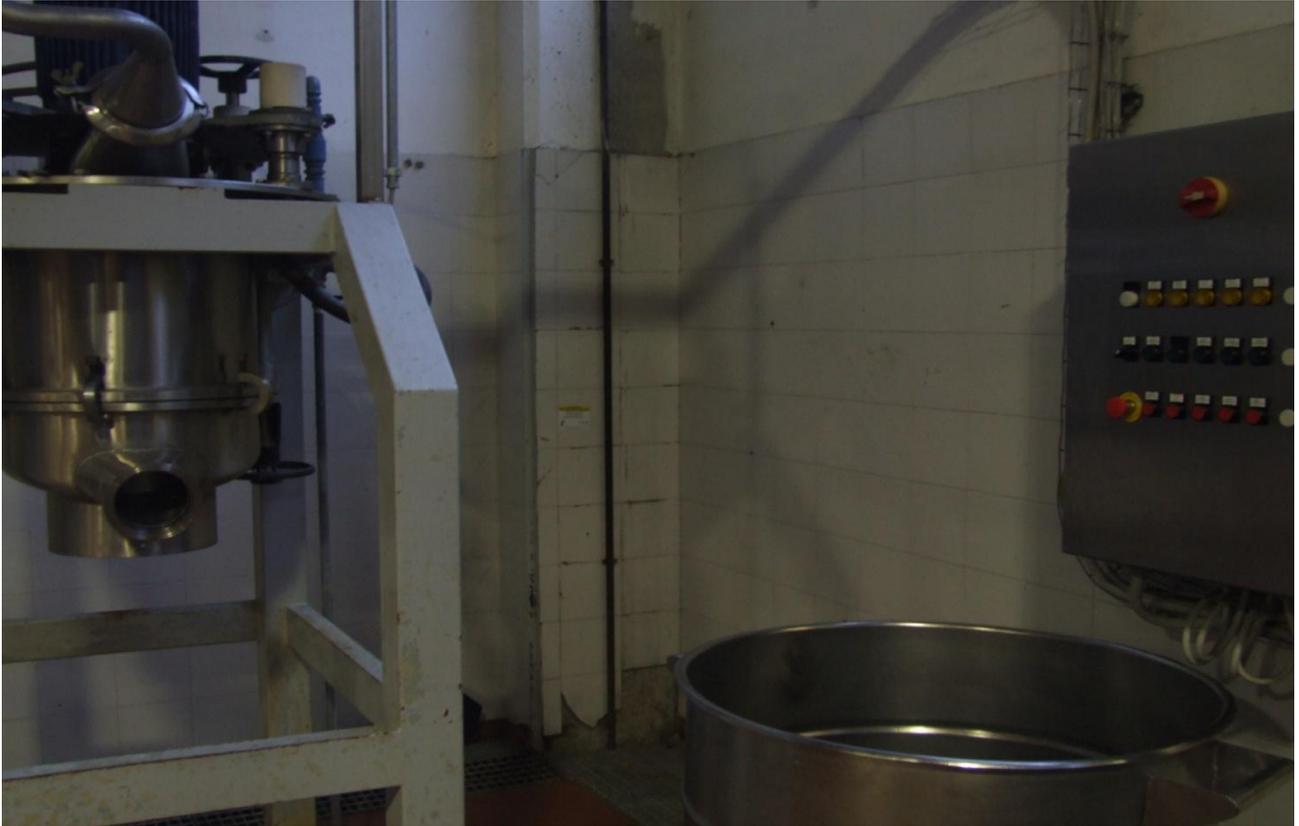
Foto 1

Come risulta dall'elaborato grafico e documentazione fotografica, sul lato Est il muro di tamponamento e a filo del pilastro mentre sul lato Sud il muro di tamponamento è esterno al pilastro; sempre sul lato Sud si ha un pilastro in c.a. (Foto 1)

- a. spostamento del tubo che corre verticalmente il pilastro;
- b. rimozione del rivestimento in piastrelle;
- c. realizzazione di cerchiatura come da disegno esecutivo allegato; i piatti e gli angolari verticali sono fissati alla struttura con tasselli $\varnothing 18$ ad alta resistenza per c.a.; per gli angolari esterni si prevede un taglio in verticale per consentire di inserire per 50 mm l'angolare all'interno della muratura; per gli angolari orizzontali si prevede la realizzazione di un foro passante che consenta il passaggio dell'angolare stesso; gli angolari orizzontali sono poi saldati sugli angolari e i piatti verticali.
- d. realizzazione di intonaco armato sia internamente sia esternamente;
- e. tinteggio interno con smalto previa mano di fondo della parte interessata dall'intervento.

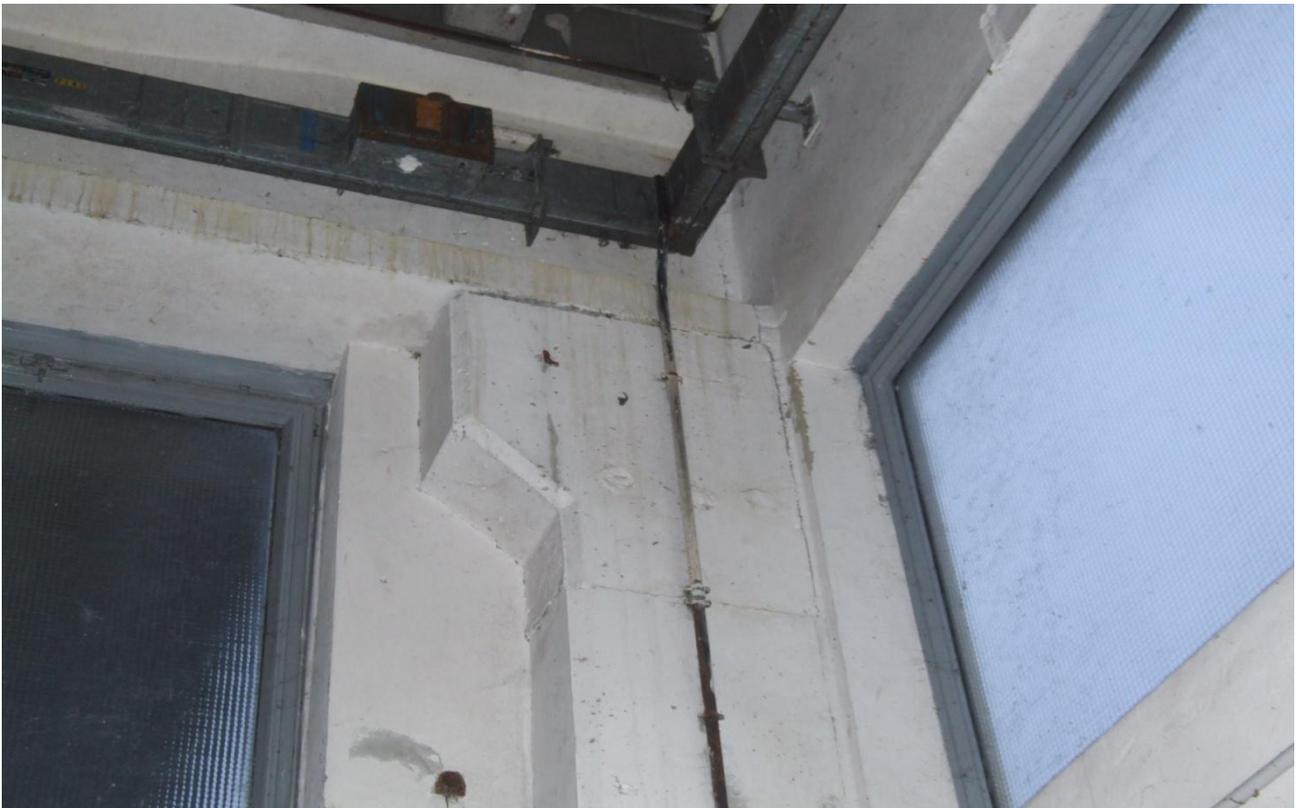
Foto 2

- collegamento sfruttando i fori nelle mensole porta carro ponte con barra $\varnothing 20$ ad alta resistenza;
- piatto 200x200x12 mm internamente; (Foto 2)
- piatto esterno con costole di irrigidimento 200x600x12 mm;(Foto 3)
- il ribaltamento della trave è impedito dall'elemento di ferro che collega la struttura verticale alla trave come visibile in documentazione fotografica (Foto 2 e 4)
