PILASTRO 15

Descrizione dell'intervento

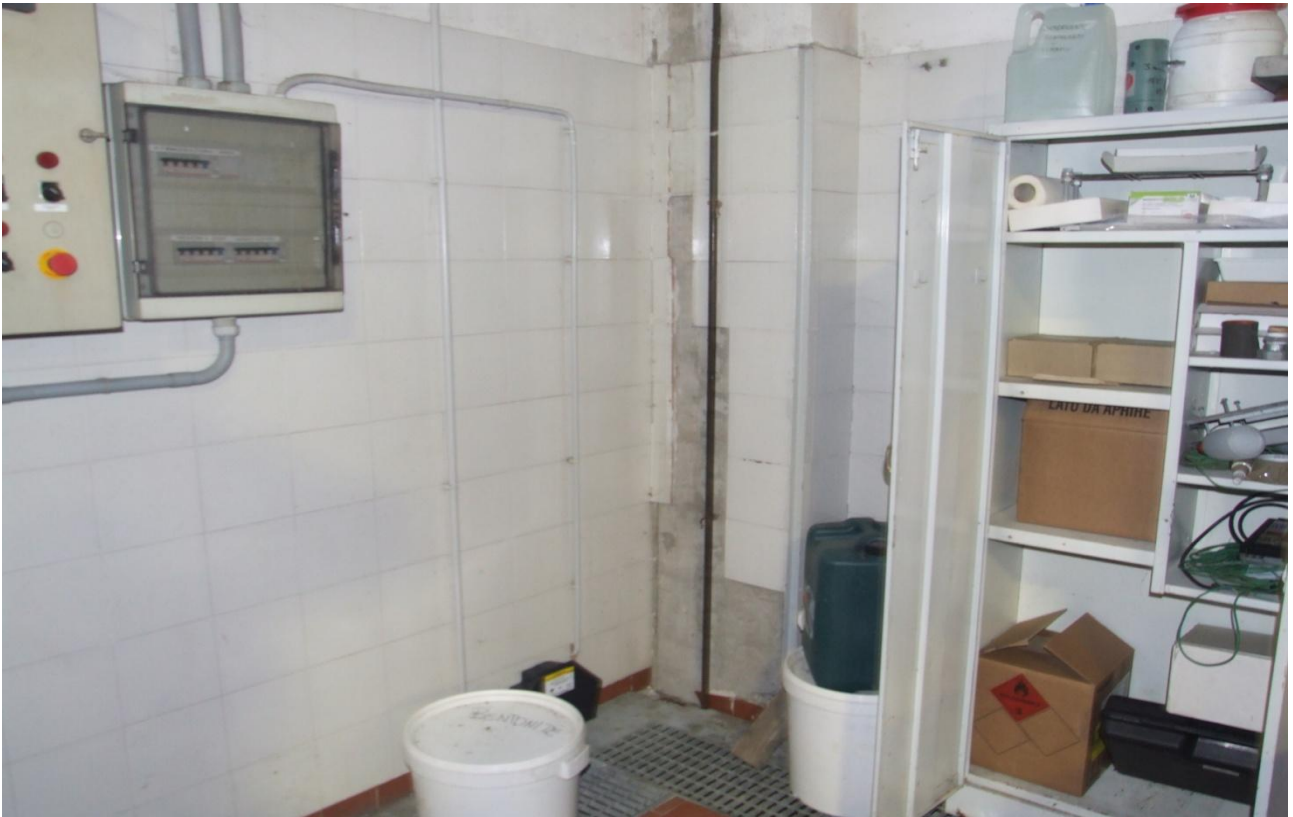
Foto 1

Pilastro d'angolo Sud est del fabbricato (Foto 1).

Come risulta dall'elaborato grafico e documentazione fotografica, sul lato Est il muro di tamponamento è a filo del pilastro mentre sul lato Sud il muro di tamponamento è esterno al pilastro; sempre sul lato Sud si ha un pilastro in c.a.

L'intervento sul pilastro prevede:

- a. spostamento del tubo che corre verticalmente il pilastro;
- b. rimozione del rivestimento in piastrelle;
- c. realizzazione di cerchiatura come da disegno esecutivo allegato; i piatti e gli angolari verticali sono fissati alla struttura con tasselli $\varnothing 18$ ad alta resistenza per c.a.; per gli angolari esterni si prevede un taglio in verticale per consentire di inserire per 50 mm l'angolare all'interno della muratura; per gli angolari orizzontali si prevede la realizzazione di un foro passante che consenta il passaggio dell'angolare stesso; gli angolari orizzontali sono poi saldati sugli angolari e i piatti verticali.
- d. realizzazione di intonaco armato sia internamente sia esternamente;
- e. tinteggio interno con smalto previa mano di fondo della parte interessata dall'intervento.

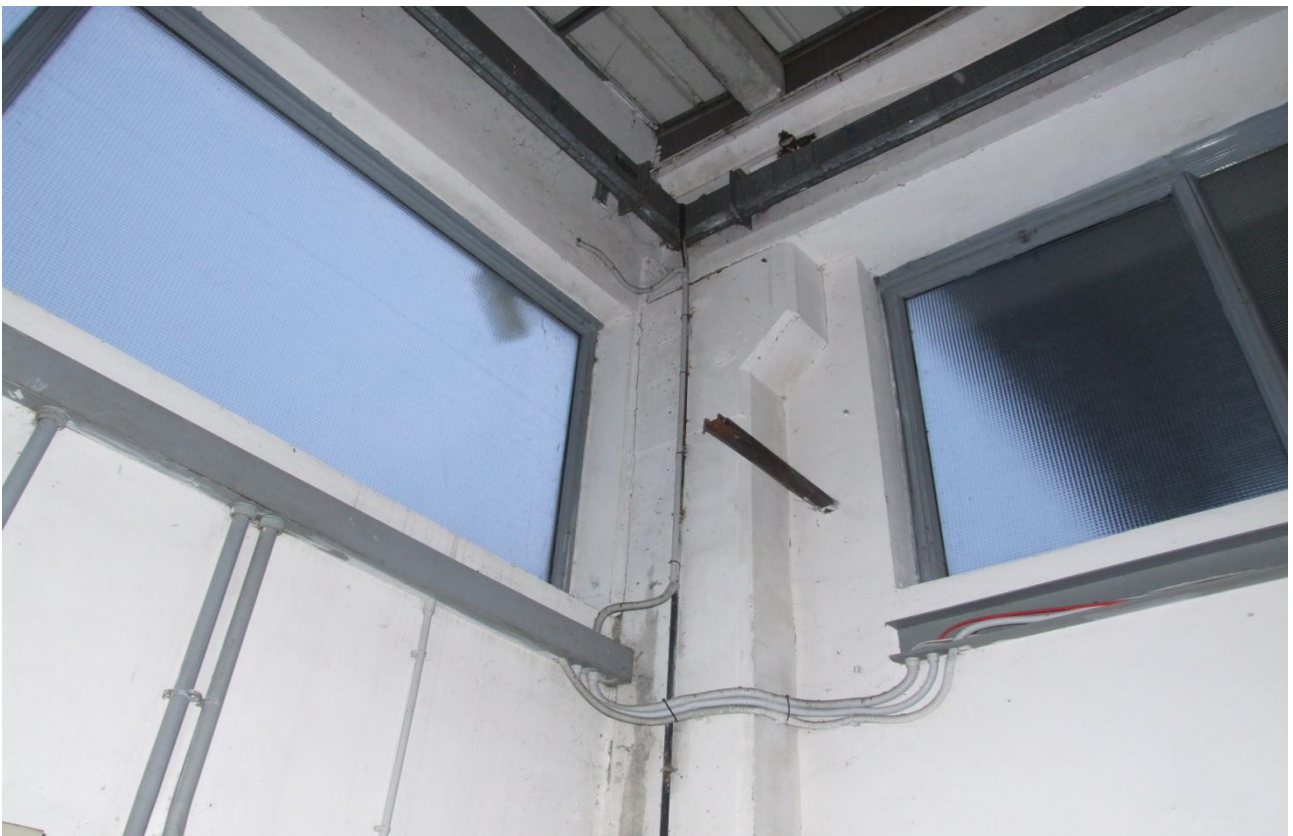
Foto 2

- collegamento sfruttando i fori nelle mensole porta carro ponte con barra $\varnothing 20$ ad alta resistenza;
- piatto 200x200x12 mm internamente;
- piatto esterno con costole di irrigidimento 200x600x12 mm;
- il ribaltamento della trave è impedito dall'elemento di ferro che collega la struttura verticale alla trave come visibile in documentazione fotografica.

Intervento sulla trave:
