PILASTRO 2

Descrizione dell'intervento

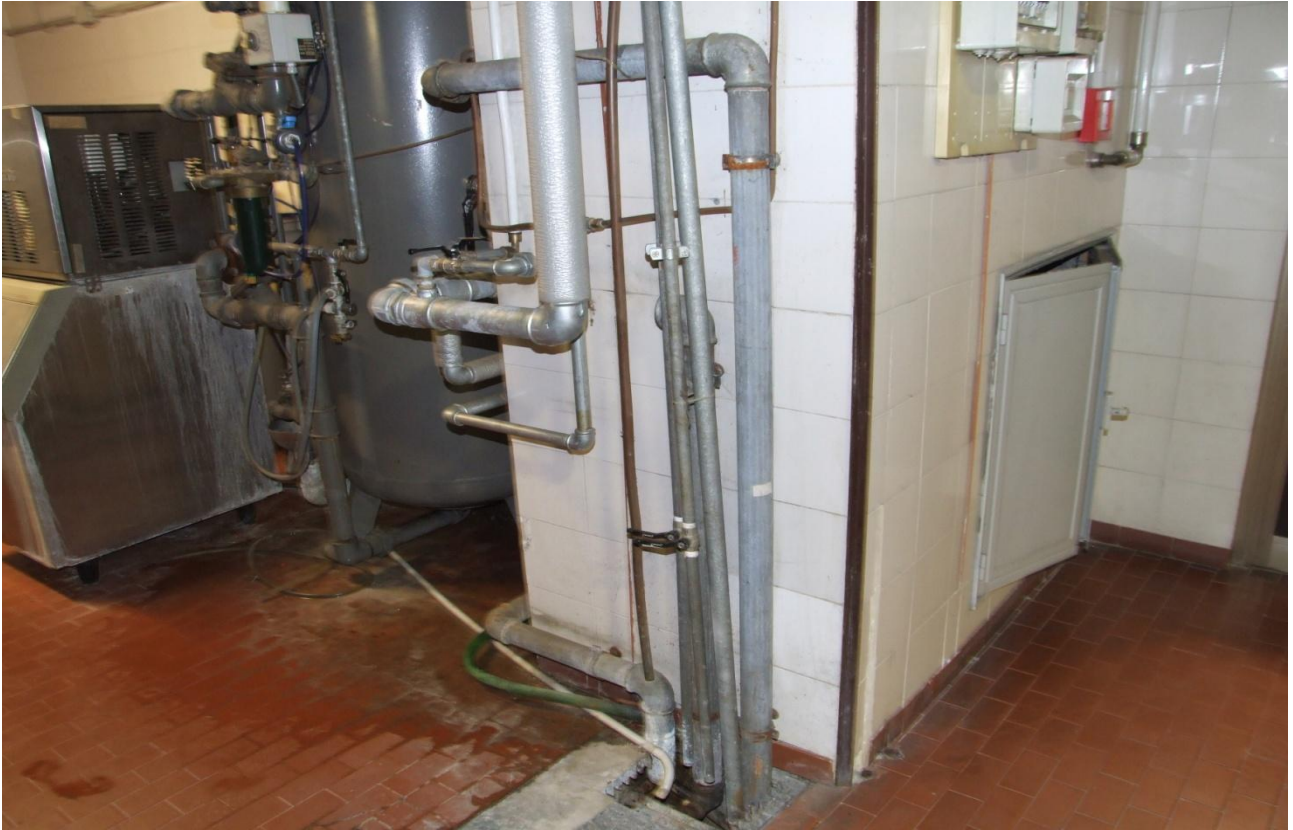
Foto 1

Pilastro lungo il lato Ovest del fabbricato. (Foto 1 e 2)

L'intervento sul pilastro prevede:

- a. spostamento dei tubi che corrono verticalmente il pilastro;
- b. rimozione del rivestimento;
- c. realizzazione di cerchiatura come da disegno esecutivo allegato; gli angolari verticali sono fissati alla struttura con tasselli $\varnothing 18$ ad alta resistenza per c.a.; gli angolari orizzontali sono poi saldati sugli angolari verticali.
- d. realizzazione di intonaco armato della parte interessata dall'intervento;
- e. tinteggio con smalto previa mano di fondo della parte interessata dall'intervento.
