PILASTRO 6

Descrizione dell'intervento

Pilastro lungo la parete Sud del fabbricato.

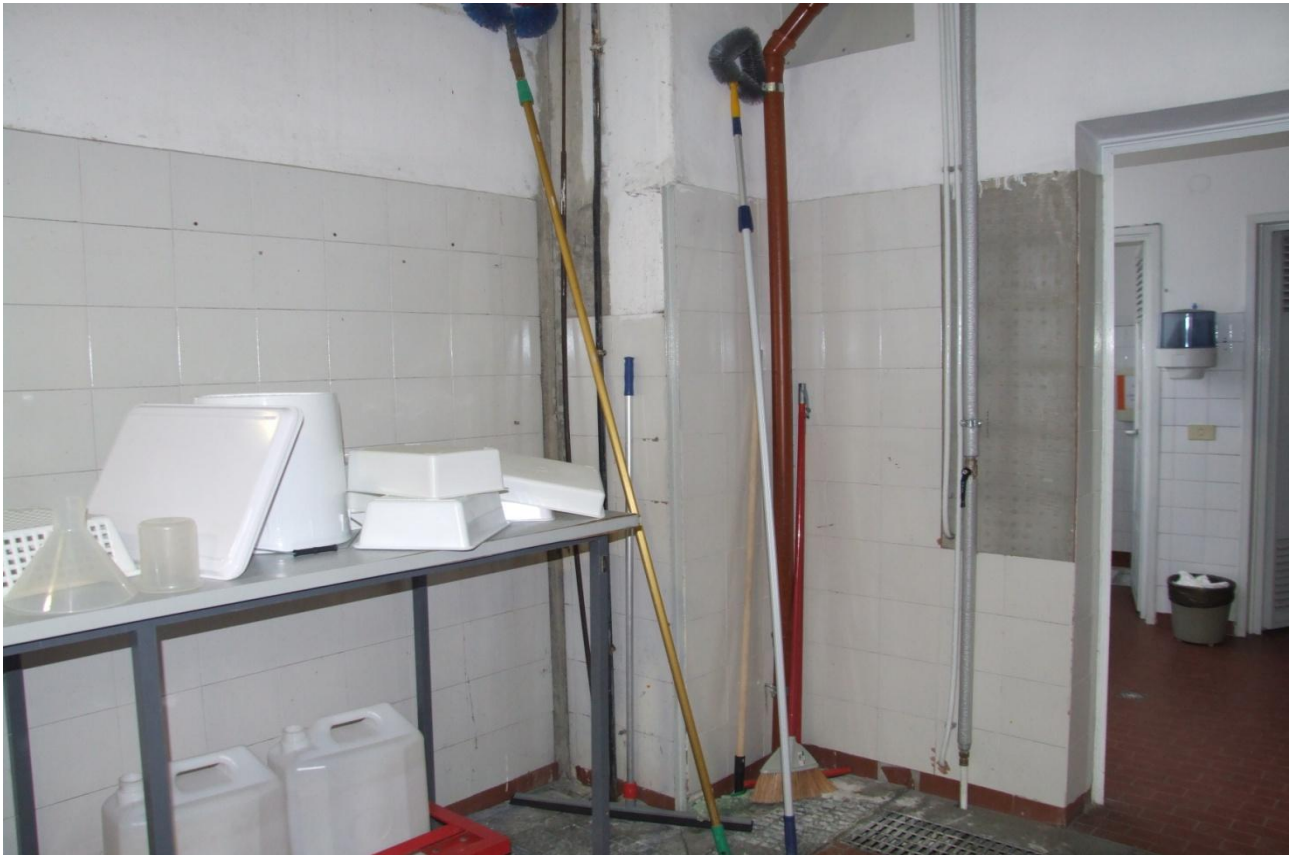
Foto 1

Come risulta dall'elaborato grafico e documentazione fotografica, sul lato Sud il muro di tamponamento è esterno al pilastro mentre sul lato Ovest è presente una parte in forati; sempre sul lato Sud si ha un pilastro in c.a. (Foto 1)

L'intervento sul pilastro prevede:

- a. spostamento del tubo che corre verticalmente il pilastro;
- b. rimozione del rivestimento in piastrelle ove presente;
- c. realizzazione di cerchiatura come da disegno esecutivo allegato; i piatti e gli angolari verticali sono fissati alla struttura con tasselli $\varnothing 18$ ad alta resistenza per c.a.; per gli angolari esterni si prevede un taglio in verticale per consentire di inserire per 50 mm l'angolare all'interno della muratura; per gli angolari orizzontali si prevede la realizzazione di un foro passante che consenta il passaggio dell'angolare stesso; gli angolari orizzontali vengono poi saldati sugli angolari e i piatti verticali.
- d. realizzazione di intonaco armato sia internamente sia esternamente tranne che sul lato ove presente parete in forati;
- e. tinteggio interno con smalto previa mano di fondo della parte interessata dall'intervento.

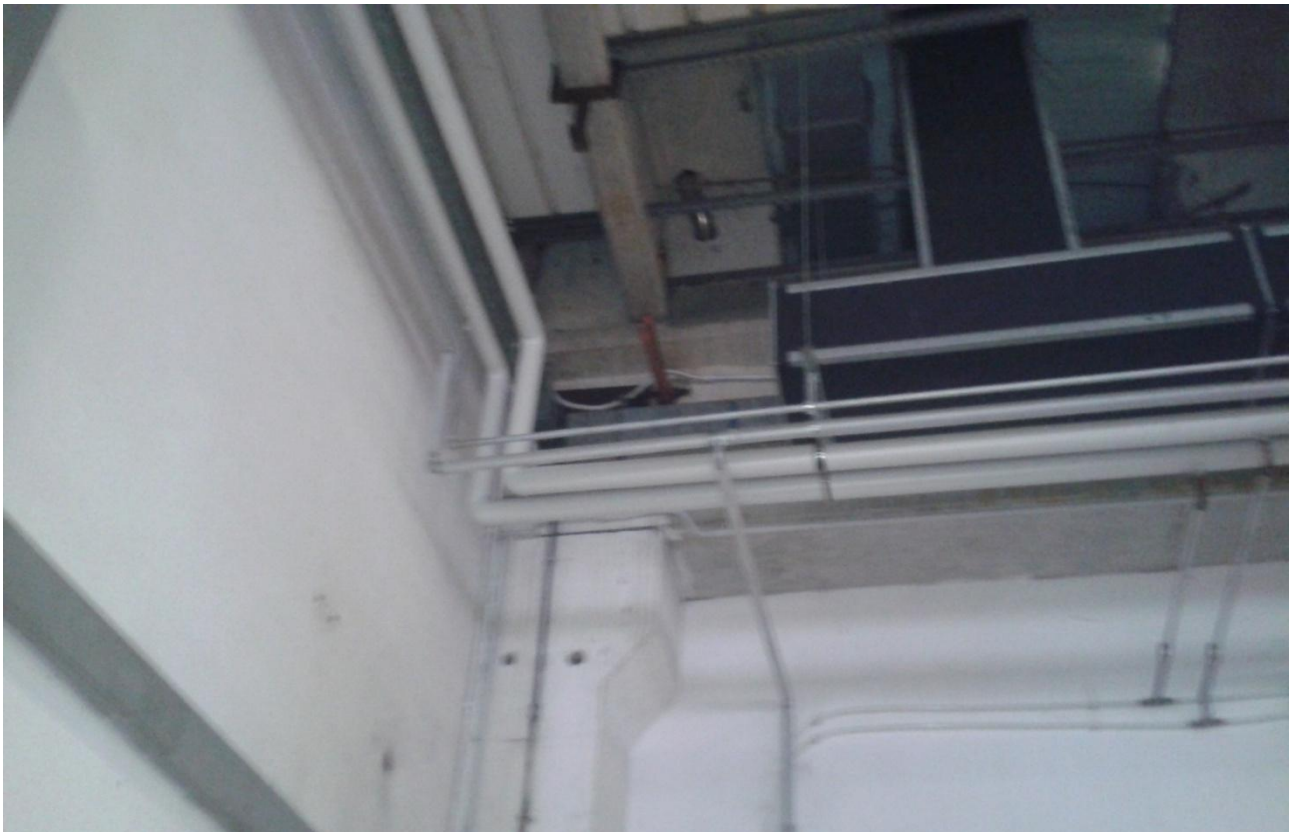
Foto 2

Non si prevedono interventi sulla trave essendo presente un staffaggio che collega la trave con il pilastro esterno che ne impedisce sia lo spostamento laterale sia lo spostamento secondo l'asse della trave. (Foto 2)
