PILASTRO 13

Descrizione dell'intervento

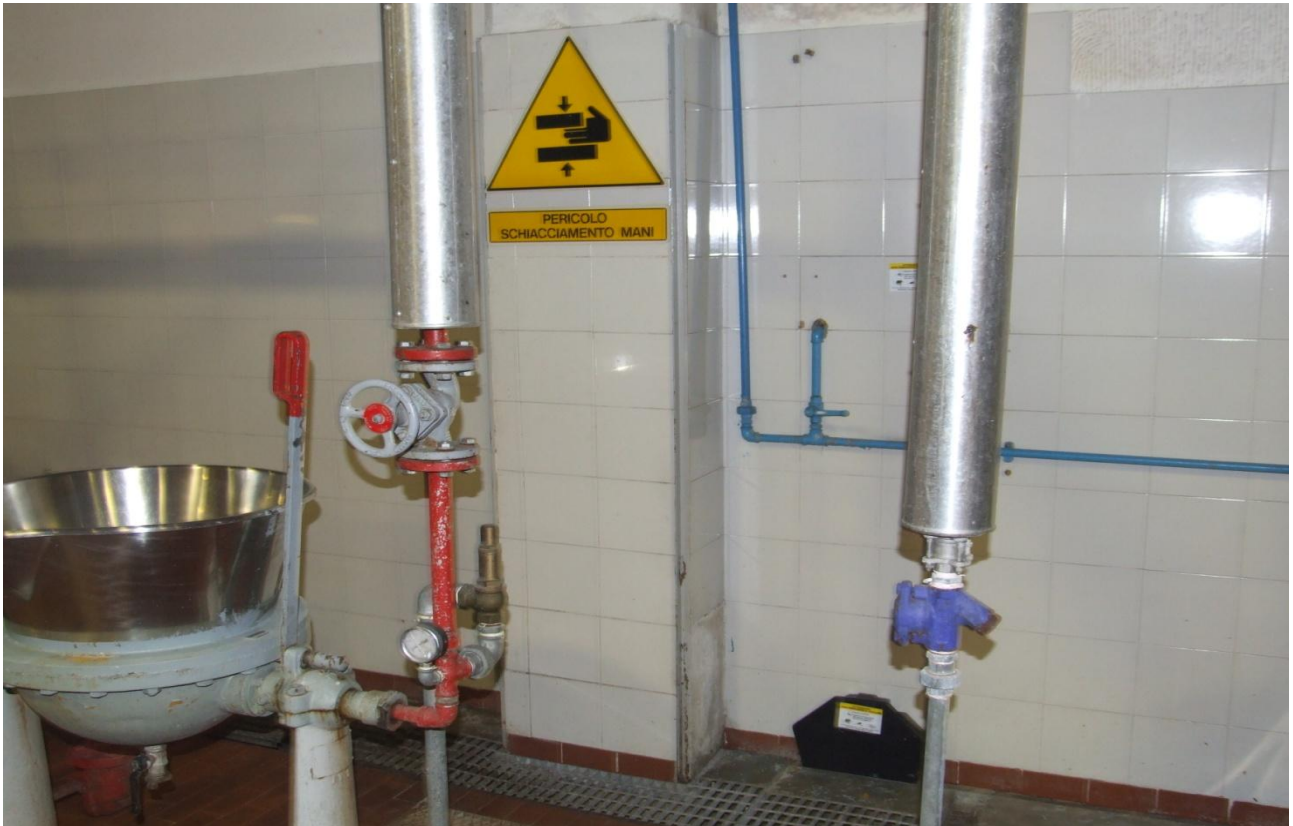
Foto 1

Pilastro lungo la parete Est del fabbricato. (Foto 1)

Il muro di tamponamento è realizzato a filo esterno del pilastro.

Intervento sul pilastro prevede:

- a. spostamento del tubo che corre verticalmente il pilastro;
- b. rimozione del rivestimento in piastrelle;
- c. realizzazione di cerchiatura come da disegno esecutivo allegato; i piatti e gli angolari verticali sono fissati alla struttura con tasselli $\varnothing 18$ ad alta resistenza per c.a.; per gli angolari esterni si prevede un taglio in verticale per consentire di inserire per 50 mm l'angolare all'interno della muratura; per gli angolari orizzontali si prevede la realizzazione di un foro passante che consenta il passaggio dell'angolare stesso; gli angolari orizzontali sono poi saldati sugli angolari e i piatti verticali.
- d. realizzazione di intonaco armato sia internamente sia esternamente;
- e. tinteggio interno con smalto previa mano di fondo della parte interessata dall'intervento.

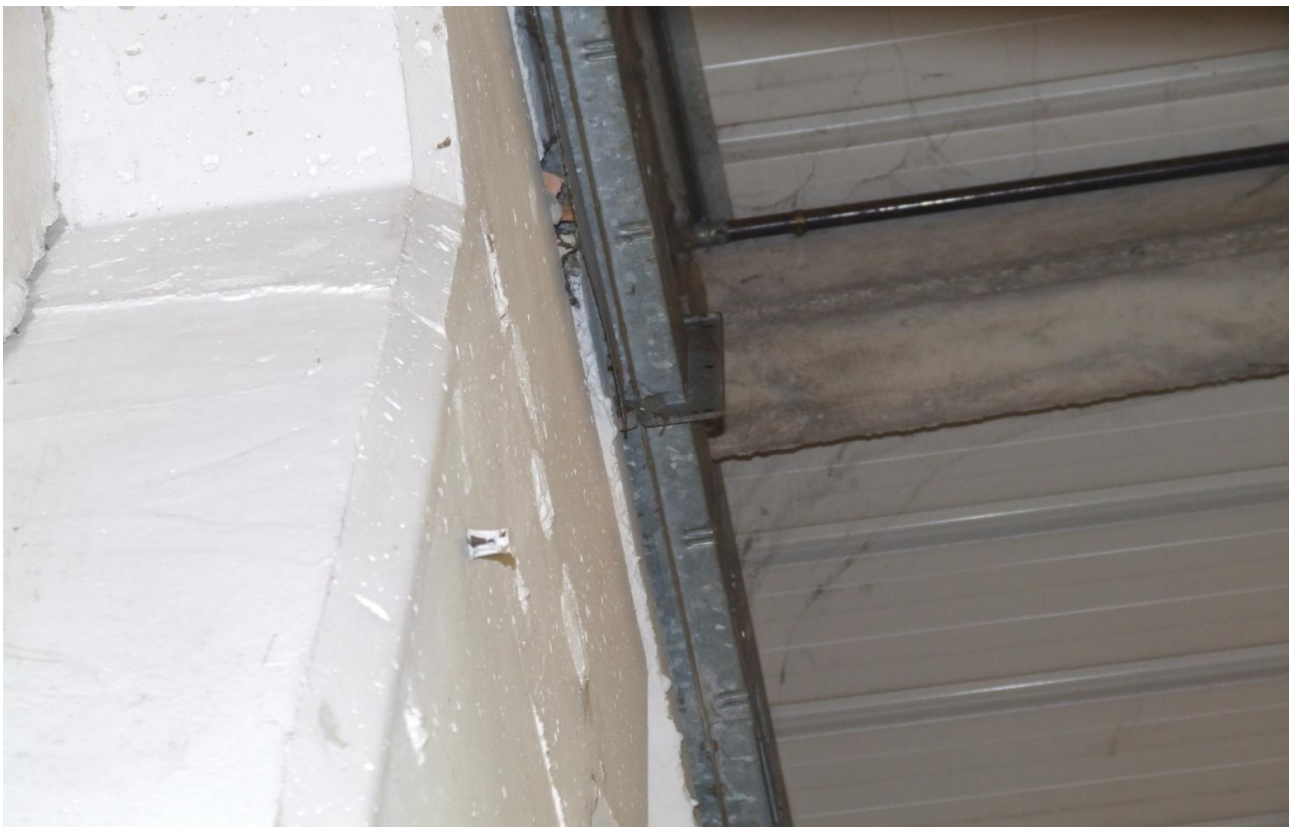
Foto 2

- collegamento sfruttando i fori nelle mensole porta carro ponte con barra $\varnothing 20$ ad alta resistenza;
- piatto interno con costole di irrigidimento 200x600x12 mm;
- piatto esterno con costole di irrigidimento 200x600x12 mm;
- il ribaltamento della trave è impedito dall'elemento di ferro che collega la struttura verticale alla trave come visibile in documentazione fotografica (Foto 2).

Intervento sulla trave:
